神奈川県逗子市のがけ崩れをふまえた急傾斜地(がけ地)の点検を行う際のポイント

◆がけ崩れの概要

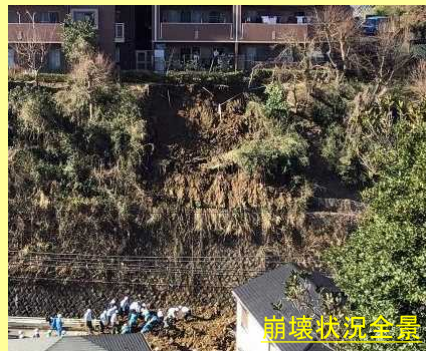
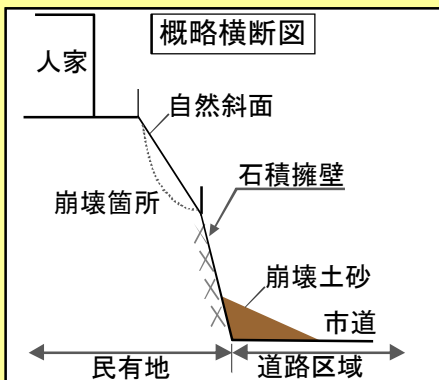
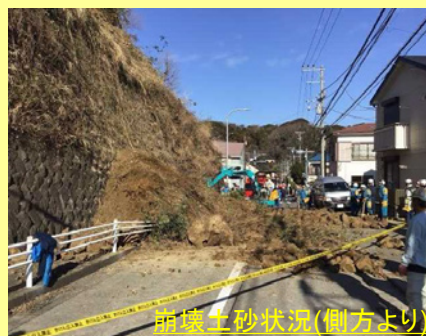
発生日時: 令和2年2月5日 8時頃

発生場所: 神奈川県逗子市池子

崩壊規模: 幅8~9m、長さ8m、深さ1m程度

被害状況: 死者1名(歩道歩行中に崩落土砂に巻き込まれ死亡)

- ①風化した凝灰岩(ぎょうかいがん: 火山灰が固まった岩石)が崩落したものと考えられる。
- ②植生が貧弱であるうえ、地表温度の変化や風の影響を受けやすく乾燥・湿潤を繰り返し受け易いなどの悪条件が重なったものと推察される。
